妙正寺川は、杉並区妙正寺公園の妙正寺池を水源とする流れが、白鷺1丁目の下鷺橋下の湧水、江古田川と合流し、杉並区・中野区・新宿区を流れる荒川水系の一級河川です。延長9・7キロメートル、流域面積21・4平方キロメートル。大きく蛇行した流れは下落合駅付近で高田馬場分水路に流入し、豊島区の高戸橋で神田川合流しています。

◆集中豪雨に対応する平成から令和の工事

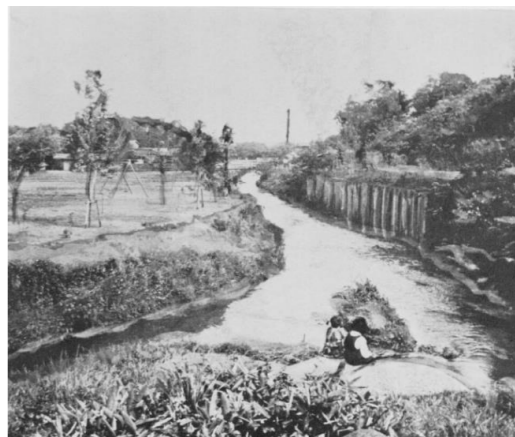
昭和28年、河川工事前の妙正寺川  
『中野区の30年』中野区／編 1957年 より引用

当時の記録『神田上水並同支流妙正寺川改修工事概要』には、改修前の妙正寺川について「本川は一般に紆余曲折に甚だしく幅員狭小」と記されています。また河岸は「概ね自然の儘に放任せられ、河岸地には草木発生し土砂河床に堆積し荒廃甚しく」「荒蕪地は住宅地と化し従て河川敷は漸次埋立てられその幅員を一層狭められ甚しく通水を阻止せらる」とあり、一度豪雨が起きれば

沿川一帯の住宅が浸水被害を受けてしまう危険な状態であったと記されています。

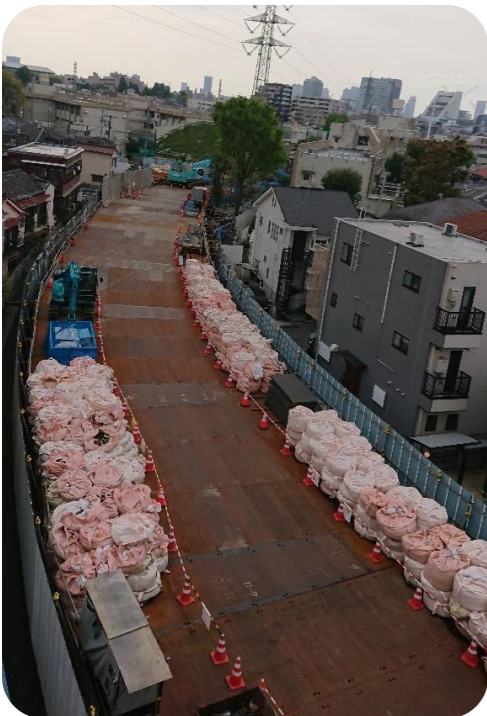
現在の工事現場の様子  
野方図書館屋上より撮影

の水を貯留、下流に洪水の影響がないように担保して、その上流に向けて工事を進めていくことで、同一河川の複数工区で事業を進められるようになり、工期の短縮が図られました。また既設護岸はブロック積みでしたが、新設の護岸には場所打擁壁または、本体が鋼管またはH形鋼の自立構造で、その前面をコンクリートで被覆する構造が採用されています。

鋼管の埋設には鋼管自身を回転させ圧入する工法が採用されています。野方図書館を訪れた方の中にも、大きな鋼管が回転しながら地中に埋められていく様子をご覧になった方も多いのではないのでしょうか。鋼管が柱列状に打設され、その鋼管上に仮設構台が設置、延伸びながらさらに鋼管をその先に設置していくという作業が繰り返され、鋼管杭打設完了後に既存の護岸の撤去や河川の掘削などを行ったうえでコンクリートパネル護岸が構築されます。

設置された仮設構台は、現在工事が進む東京都立中野工業高校の校舎建て替えのため、野方の入り組んだ細道を入れることのできない重機の通り道として利用される予定です。中野工業高校の校舎建て替え工事が完了後、河川の掘削や護岸整備を行います。三谷橋付近まで延伸びしてきた仮設構台を撤去、新昭栄橋方向に護岸整備を進めながら戻ってきます。
